西竜治
福井工大
阪大超高压電顕センター

阪大300万ボルト超高压電子
顕微鏡2018年の地震後の
オーバーホールの紹介

2022/5/27

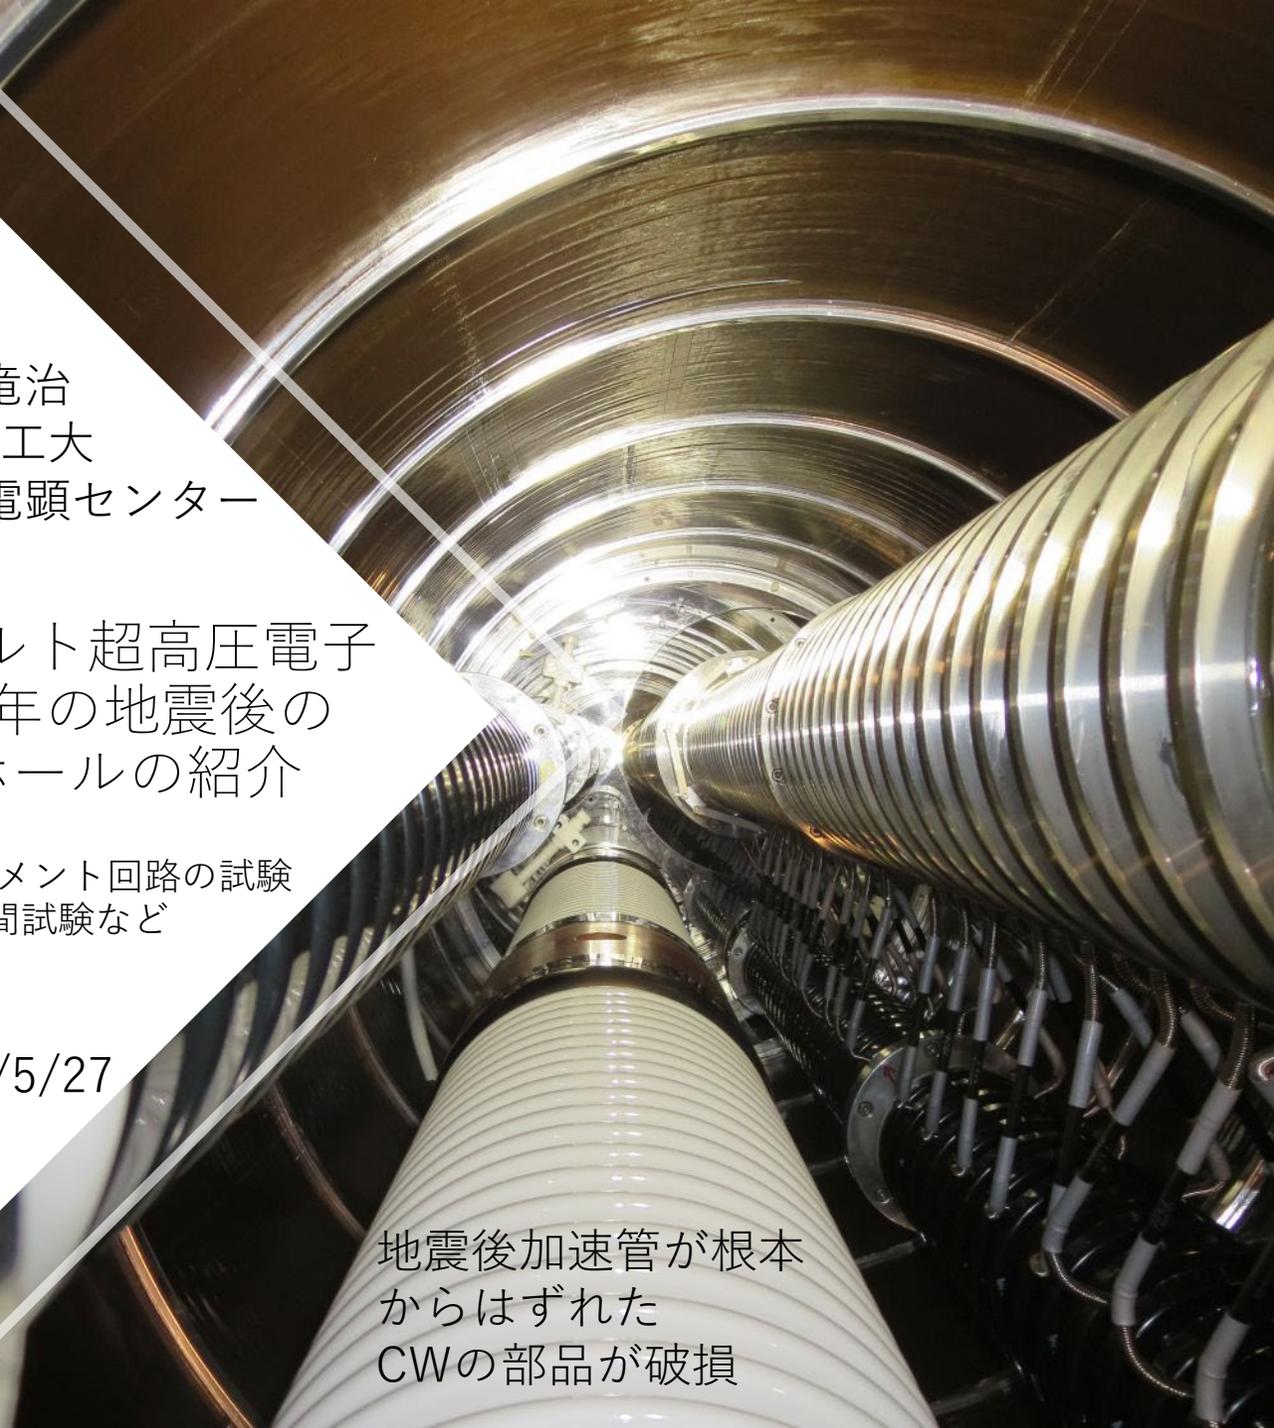
地震後加速管が根本
からはずれた
CWの部品が破損

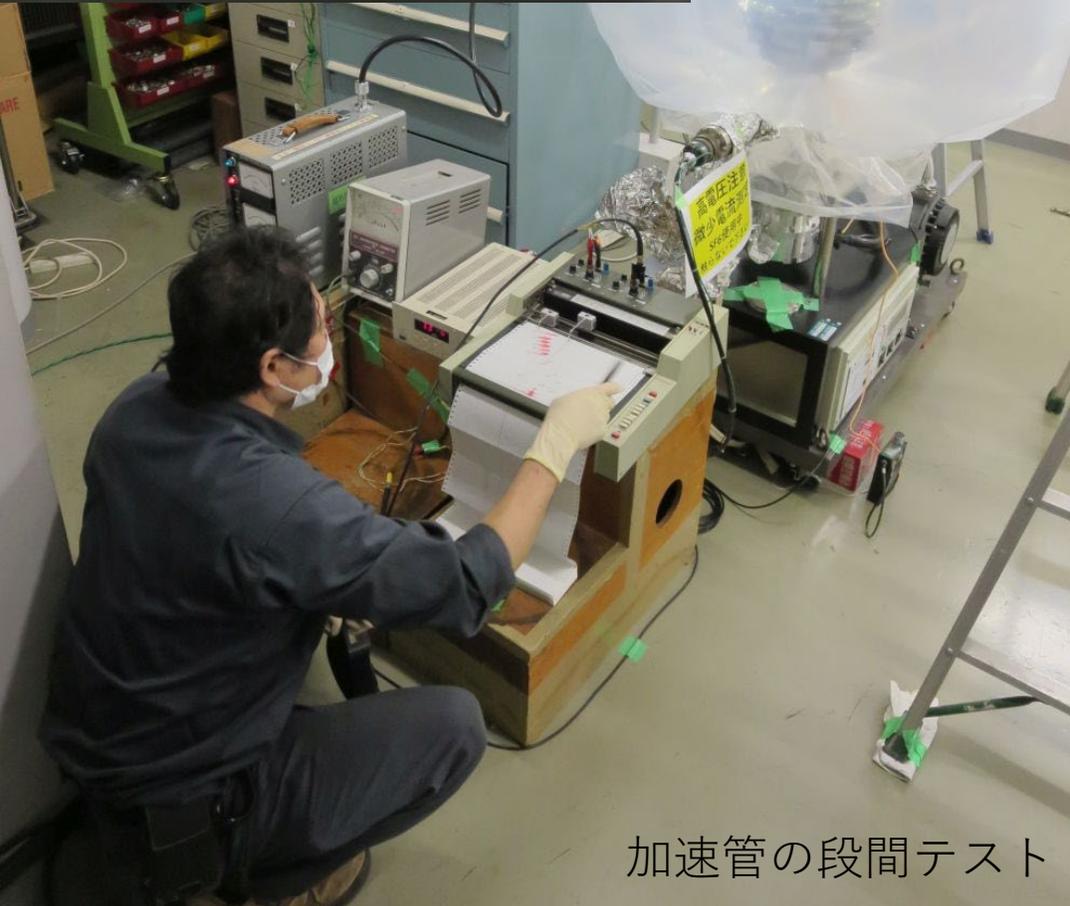
加速管の段間テスト

地震から半年後、仮組みして電子顕微鏡システムとして動作確認のため500kVで画像確認。
その後、さらに1年かけて加速管のクリーニングと耐圧テストを行い、2020年2MV印加まで復旧した。
それらの作業の様子を写真でご紹介。
