西竜治
福井工大
阪大超高压電顕センター

阪大300万ボルト超高压電子
顕微鏡2018年の地震後の
オーバーホールの紹介

2022/5/27

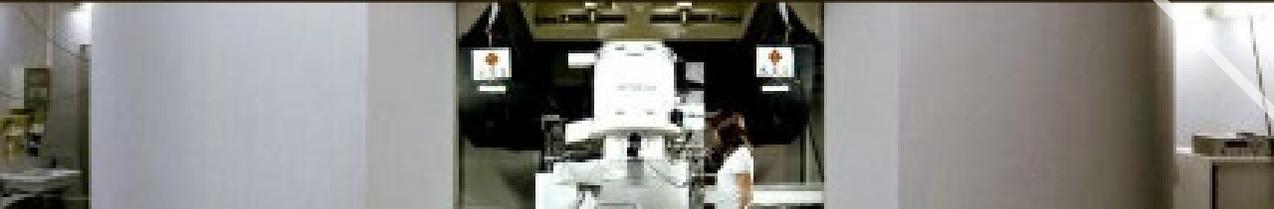
地震後加速管が根本
からはずれた
CWの部品が破損

地震から半年後、仮組みして電子顕微鏡システムとして動作確認のため500kVで画像確認。
その後、さらに1年かけて加速管のクリーニングと耐圧テストを行い、2020年2MV印加まで復旧した。
それらの作業の様子を写真でご紹介。
